# YAPILAN ÇALIŞMALARDAN ÖRNEKLER

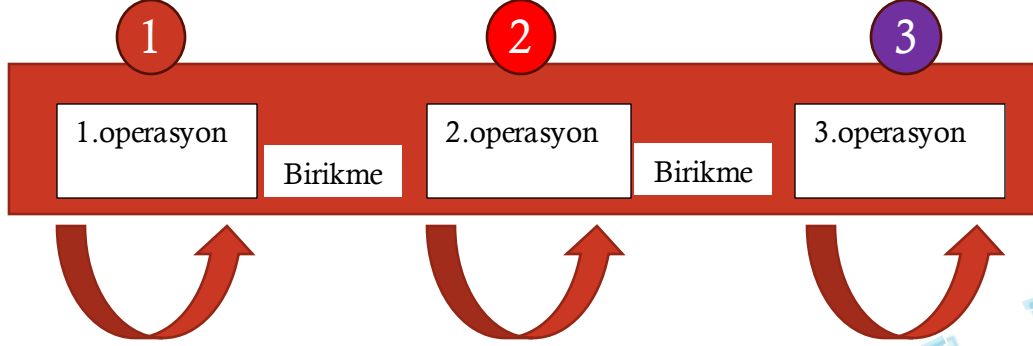
## MEVCUT DURUM

### MEVCUT DURUM:

Bir operatör 3 operasyonlu bir işi önce tüm parçalar için 1.operasyonu tamamlayıp biriktirir, kasaya koyar. Gerekliyse her operasyon geçişinde makine ayarını yapar. Sonraki operasyona geçer.

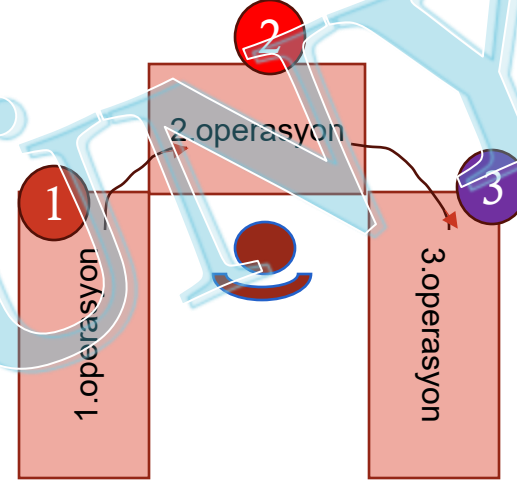
## YENİ DURUM

### YENİ DURUM:

3 makineden oluşan U düzeni kurulur. Dönen sandalyedeki operatör her bir operasyonu sırasıyla tamamlar (tek parça akışı sağlar), bitmiş ürünleri kasaya toplar.

### KAZANÇ:

1. Çevrim süresinde %29 iyileştirme.
2. Eksik malzeme, operasyon hatalarında iyileşme

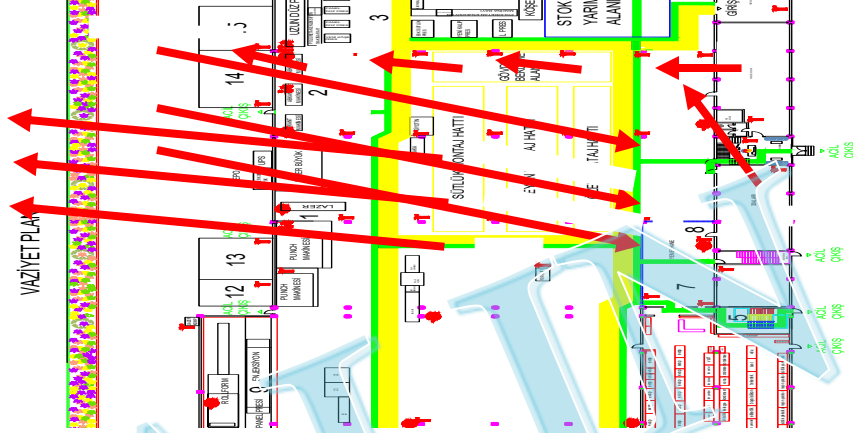
# ÖNCE

## ÖNCEKİ DURUM:

Operasyonların yapıldığı makineler ve montaj alanı yerleşimi uygun olmadığından ekstra taşımalar, yarı mamul stok birikmesi, hareket gibi israflar vardı.

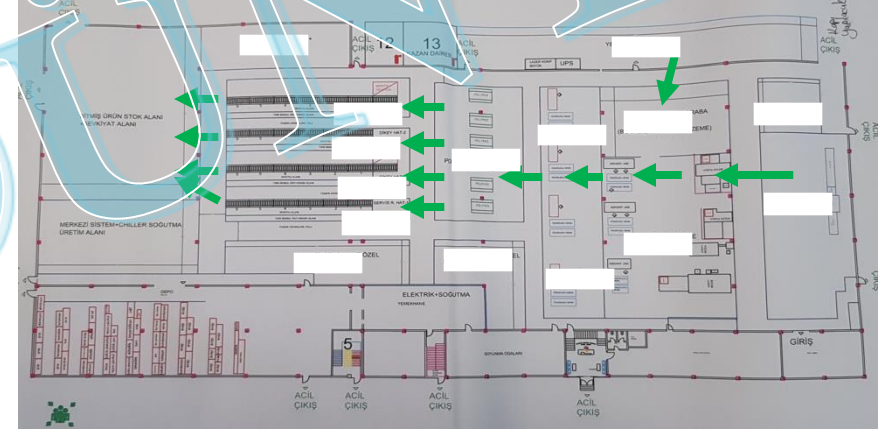
# SONRA

## YENİ DURUM:

Ekstra taşımalar, yarı mamul stok birikmesi, hareket gibi israflar ortadan kaldırıldı. Teslim süresinde iyileştirme.

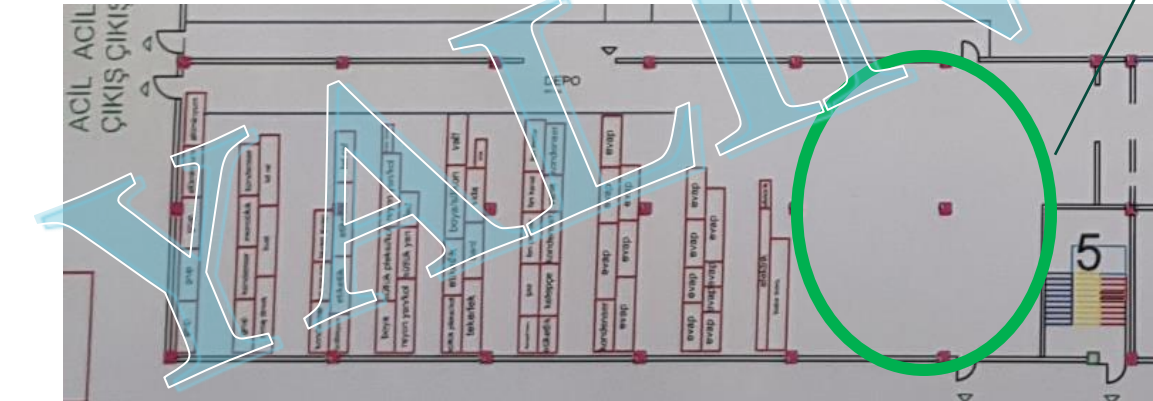
SONRA

# BOŞALTILAN ALAN
